## RAPPORT DE MISSION DE REPERAGE DES MATERIAUX ET PRODUITS CONTENANT DE L'AMIANTE AVANT REALISATION DE TRAVAUX

Rapport N° 257150 établi le 12/04/2016

ECOLE MATERNELLE SOULTZ SOUS FORETS  
67250 SOULTZ SOUS FORET

##### **EXTENSION ET RESTRUCTURATION DE L'ECOLE MATERNELLE DE SOULTZ-SOUS-FORET.**

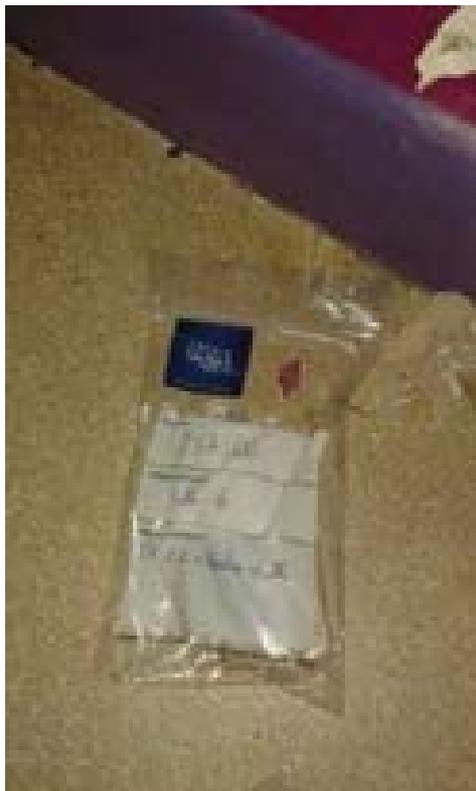
P1

Local ou zone homogène	Composant de la construction	Partie du composant	N° échantillon
Salle 1 - Rdc	Revêtements de sol	Colle de lino + Feutrine	<b>P1</b>
Salle sieste - Rdc	Revêtements de sol	Colle de lino + Feutrine	<b>Cf. P1</b>
Salle 1 - Rdc	Revêtements de sol	Colle de carrelage	<b>P2</b>
Salle sieste - Rdc	Revêtements de sol	Colle de carrelage	<b>Cf. P2</b>
Salle 1 - Rdc	Mur et cloisons	Enduit à base de plâtre	<b>P3</b>
Salle sieste - Rdc	Mur et cloisons	Enduit à base de plâtre	<b>Cf. P3</b>
Salle 1 - Rdc	Plafonds	Enduit à base de plâtre	<b>P4</b>
Salle sieste - Rdc	Plafonds	Enduit à base de plâtre	<b>Cf. P4</b>

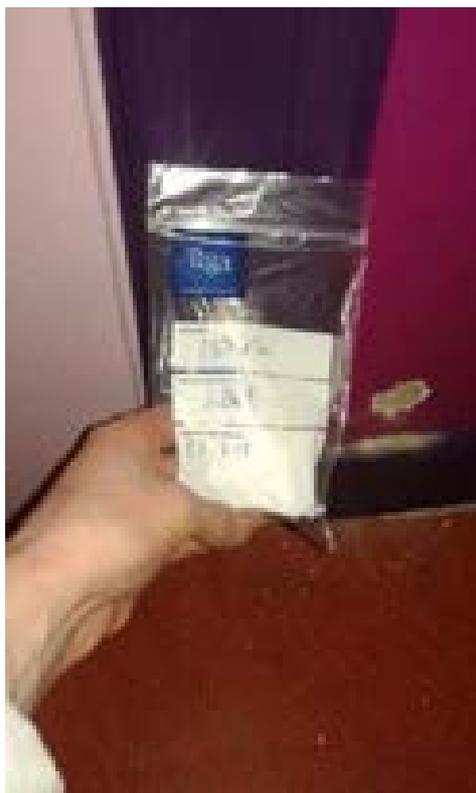
Local ou zone homogène	Composant de la construction	Partie du composant	N° échantillon
Salle 2 - Rdc	Planchers	Chape	P6
Salle 2 - Rdc	Mur et cloisons	Enduit à base de plâtre	P7
Stockage 1 - Rdc	Revêtements de sol	Colle de lino	P8
Stockage 1 - Rdc	Mur et cloisons	Enduit à base de plâtre	P10
Stockage 1 - Rdc	Plafonds	Enduit à base de plâtre	P11
Salle 2 - Rdc	Plafonds	Enduit à base de plâtre	Cf. P11
Entrée - Rdc	Revêtements de sol	Colle de lino + Feutrine	P14
Local - Rdc	Revêtements de sol	Colle de lino + Feutrine	Cf. P14
Bureau - Rdc	Revêtements de sol	Colle de lino + Feutrine	Cf. P14
Entrée - Rdc	Mur et cloisons	Enduit à base de plâtre	P17
Entrée - Rdc	Plafonds	Enduit à base de plâtre	P18
Local - Rdc	Mur et cloisons	Enduit à base de plâtre	P19
Bureau - Rdc	Mur et cloisons	Enduit à base de plâtre	Cf. P19
Salle 3 - Rdc	Revêtements de sol	Colle de lino + Feutrine	P20
Stockage 2 - Rdc	Revêtements de sol	Colle de lino + Feutrine	Cf. P20

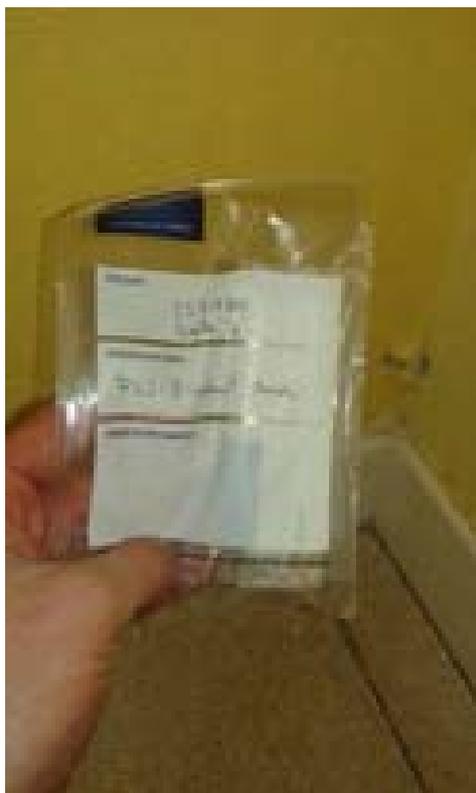
Salle 3 - Rdc	Mur et cloisons	Enduit à base de plâtre	P23
Stockage 2 - Rdc	Mur et cloisons	Enduit à base de plâtre	Cf. P23
Salle 3 - Rdc	Mur et cloisons	Colle de faïences	P24
Salle 3 - Rdc	Plafonds	Enduit à base de plâtre	P25
Stockage 2 - Rdc	Plafonds	Enduit à base de plâtre	Cf. P25
Stockage 2 - Rdc	Fenêtres	Mastic	P26
Sanitaires 1 - Rdc	Revêtements de sol	Colle de lino + Feutrine	P27
Sanitaires 1 - Rdc	Mur et cloisons	Enduit 1	P28
Sanitaires 1 - Rdc	Mur et cloisons	Enduit 2	P29
Sanitaires 1 - Rdc	Plafonds	Enduit à base de plâtre	P30
RDC Cage d'escalier 1 - Rdc	Revêtements de sol	Colle de lino + Feutrine	P31
RDC Cage d'escalier 1 - Rdc	Mur et cloisons	Enduit à base de plâtre	P33
Dégagement 1 - Rdc	Revêtements de sol	Colle de lino + Feutrine	P34
Dégagement 2 - Rdc	Revêtements de sol	Colle de lino + Feutrine	Cf. P34
Dégagement 1 - Rdc	Mur et cloisons	Enduit à base de plâtre 1	P37
Dégagement 2 - Rdc	Mur et cloisons	Enduit à base de plâtre 1	Cf. P37

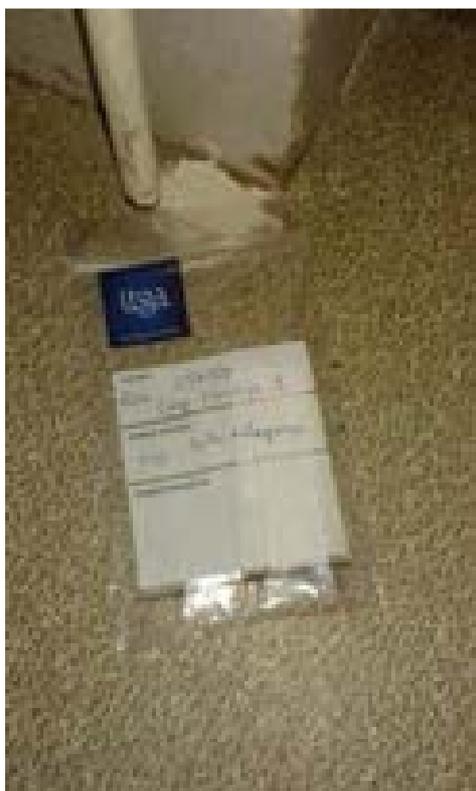
P32

Local ou zone homogène	Composant de la construction	Partie du composant	N° échantillon
Salle 2 - Rdc	Revêtements de sol	Colle de lino + Dalle de sol verte	<b>P5</b>
Stockage 1 - Rdc	Revêtements de sol	Dalle de sol verte + Chape + Colle	<b>P9</b>
Entrée - Rdc	Revêtements de sol	Colle de lino	<b>P12</b>
Entrée - Rdc	Revêtements de sol	Ragréage	<b>P13</b>
Entrée - Rdc	Revêtements de sol	Dalle de sol verte	<b>P15</b>
Local - Rdc	Revêtements de sol	Dalle de sol verte	<b>Cf. P15</b>
Bureau - Rdc	Revêtements de sol	Dalle de sol verte	<b>Cf. P15</b>
Entrée - Rdc	Revêtements de sol	Colle + Ragréage	<b>P16</b>
Salle 3 - Rdc	Revêtements de sol	Dalle de sol verte	<b>P21</b>
Stockage 2 - Rdc	Revêtements de sol	Dalle de sol verte	<b>Cf. P21</b>
Salle 3 - Rdc	Revêtements de sol	Colle + Ragréage	<b>P22</b>
Stockage 2 - Rdc	Revêtements de sol	Colle + Ragréage	<b>Cf. P22</b>
RDC Cage d'escalier 1 - Rdc	Revêtements de sol	Colle + Ragréage	<b>P32</b>

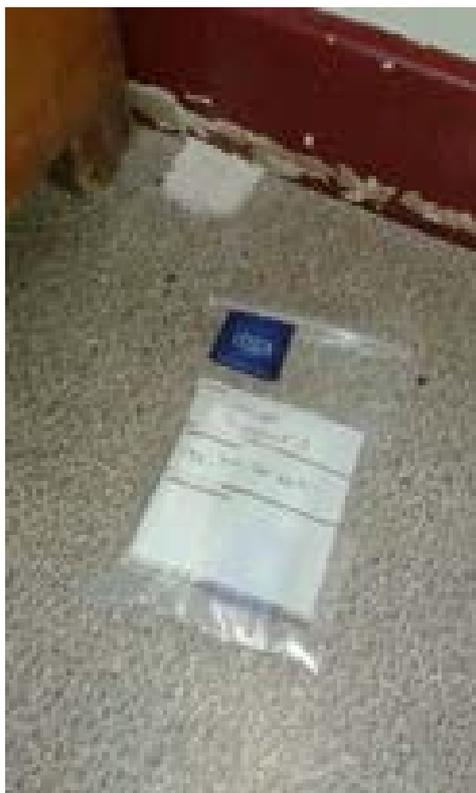
**P35**

Local ou zone homogène	Composant de la construction	Partie du composant	N° échantillon
Dégagement 1 - Rdc	Revêtements de sol	Dalle de sol verte	<b>P35</b>
Dégagement 2 - Rdc	Revêtements de sol	Dalle de sol verte	<b>Cf. P35</b>
Dégagement 1 - Rdc	Revêtements de sol	Colle + Ragréage	<b>P36</b>
Dégagement 2 - Rdc	Revêtements de sol	Colle + Ragréage	<b>Cf. P36</b>
Dégagement 3 - 1er étage	Revêtements de sol	Dalle de sol noire	<b>P66</b>
1er Cage d'escalier 2 - 1er étage	Revêtements de sol	Dalle de sol noire	<b>Cf. P66</b>
Dégagement 3 - 1er étage	Revêtements de sol	Colle + Ragréage	<b>P67</b>
1er Cage d'escalier 2 - 1er étage	Revêtements de sol	Colle + Ragréage	<b>Cf. P67</b>
Salle 4 - 1er étage	Revêtements de sol	Dalle de sol noire	<b>P83</b>
Salle 6 - 1er étage	Revêtements de sol	Dalle de sol noire	<b>Cf. P83</b>
Salle 4 - 1er étage	Revêtements de sol	Colle + Ragréage	<b>P84</b>
Salle 6 - 1er étage	Revêtements de sol	Colle + Ragréage	<b>Cf. P84</b>

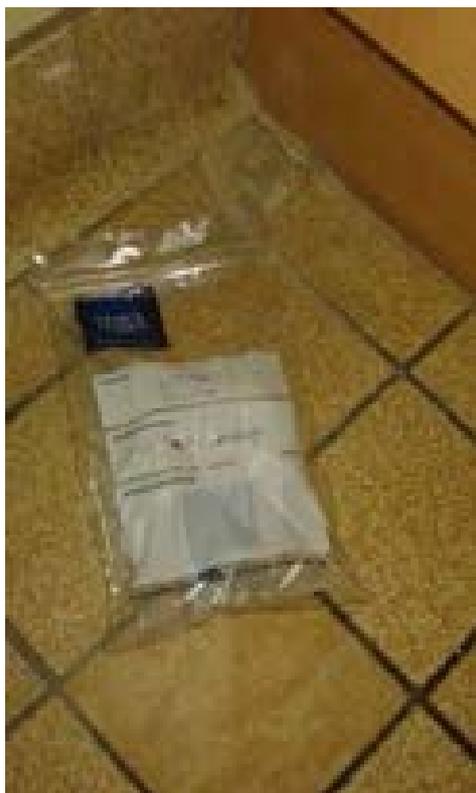
Local ou zone homogène	Composant de la construction	Partie du composant	N° échantillon
Dégagement 2 - Rdc	Mur et cloisons	Enduit à base de plâtre 2	Cf. P38
Dégagement 1 - Rdc	Plafonds	Enduit à base de plâtre	P39
Dégagement 2 - Rdc	Plafonds	Enduit à base de plâtre	Cf. P39
Dégagement 1 - Rdc	Fenêtres	Mastic	P40
Entrée - Rdc	Fenêtres	Mastic	Cf. P40
Local - Rdc	Fenêtres	Mastic	Cf. P40
Bureau - Rdc	Fenêtres	Mastic	Cf. P40
Salle sieste - Rdc	Fenêtres	Mastic	Cf. P40
Sanitaires 2 - Rdc	Fenêtres	Mastic	Cf. P40
Sanitaires 2 - Rdc	Revêtements de sol	Colle de carrelage + Chape	P41
Sanitaires 2 - Rdc	Revêtements de sol	Joint de carrelage	P42
Sanitaires 2 - Rdc	Mur et cloisons	Colle de faïences	P43
Sanitaires 2 - Rdc	Mur et cloisons	Enduit à base de plâtre 1	P44
Sanitaires 2 - Rdc	Mur et cloisons	Enduit à base de plâtre 2	P45
Sanitaires 2 - Rdc	Plafonds	Enduit à base de plâtre	P46
Cuisine - Rdc	Revêtements de sol	Colle de carrelage + Chape	P47

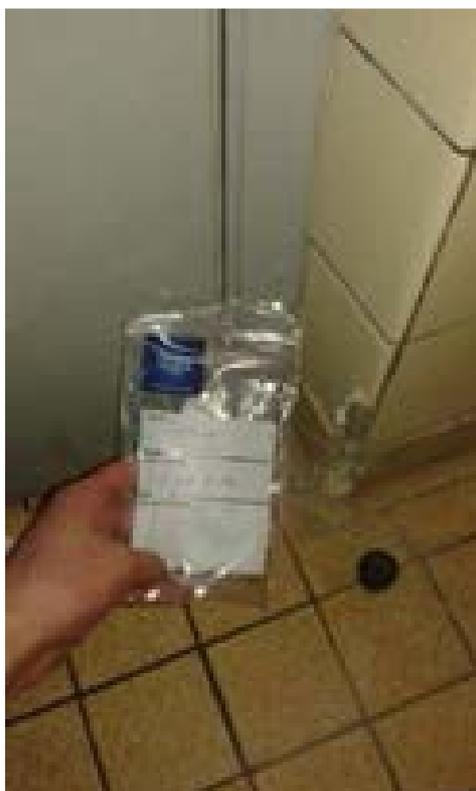
Cuisine - Rdc	Mur et cloisons	Colle de plinthes	P48
Cuisine - Rdc	Mur et cloisons	Colle de faïences	P49
Cuisine - Rdc	Mur et cloisons	Enduit à base de plâtre	P50
Cuisine - Rdc	Plafonds	Enduit à base de plâtre	P51
Dégagement 1 - Rdc	Fenêtres	Mastic 2	P52
Salle de jeux - Rdc	Revêtements de sol	Colle de lino + Ragréage	P53
Salle de jeux - Rdc	Mur et cloisons	Enduit à base de plâtre	P54
Salle de jeux - Rdc	Plafonds	Enduit à base de plâtre	P55
RDC Cage d'escalier 2 - Rdc	Mur et cloisons	Enduit à base de plâtre	P56
Dégagement 1 - Sous-sol	Mur et cloisons	Crépi	P57
Dégagement 1 - Sous-sol	Plafonds	Flocage	P58
Dégagement 1 - Sous-sol	Tuyauteries	Calorifugeages	P59
Dégagement 1 - Sous-sol	Fenêtres	Mastic	P60
Local 1 - Sous-sol	Fenêtres	Mastic	Cf. P60
Local 2 - Sous-sol	Fenêtres	Mastic	Cf. P60
Garage - Sous-sol	Fenêtres	Mastic	Cf. P60

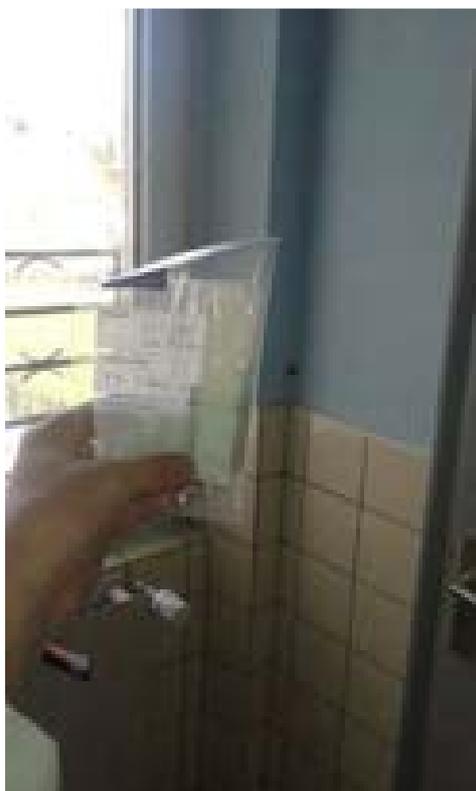
Dégagement 4 - 1er étage	Revêtements de sol	Colle de lino	P72
1er Cage d'escalier 1 - 1er étage	Revêtements de sol	Colle de lino	Cf. P72
Dégagement 4 - 1er étage	Revêtements de sol	Ragréage	P73
1er Cage d'escalier 1 - 1er étage	Revêtements de sol	Ragréage	Cf. P73
Dégagement 4 - 1er étage	Mur et cloisons	Colle de plinthes	P74
1er Cage d'escalier 1 - 1er étage	Mur et cloisons	Colle de plinthes	Cf. P74
Dégagement 4 - 1er étage	Mur et cloisons	Enduit à base de plâtre	P75
1er Cage d'escalier 1 - 1er étage	Mur et cloisons	Enduit à base de plâtre	Cf. P75
Dégagement 4 - 1er étage	Plafonds	Enduit à base de plâtre	P76
1er Cage d'escalier 1 - 1er étage	Plafonds	Enduit à base de plâtre	Cf. P76
Sanitaires - 1er étage	Revêtements de sol	Colle de carrelage + Chape	P77
Sanitaires - 1er étage	Mur et cloisons	Colle de plinthes	P78
Sanitaires - 1er étage	Mur et cloisons	Colle de faïences	P79
Sanitaires - 1er étage	Mur et cloisons	Enduit à base de plâtre	P80
