RAPPORT DE MISSION DE REPERAGE DES MATERIAUX ET PRODUITS CONTENANT DU PLOMB AVANT REALISATION DE TRAVAUX

Rapport N° 257150 établi le 12/04/2016

ECOLE MATERNELLE SOULTZ SOUS FORETS
67250 SOULTZ SOUS FORET

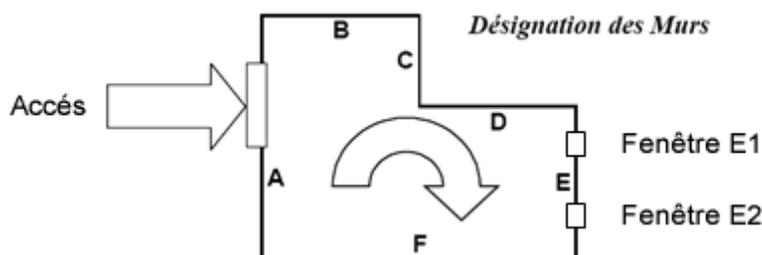
La convention d'écriture sur le croquis et dans le tableau des mesures est la suivante :

- la zone de l'accès au local est nommée «A» et est reportée sur le croquis. Les autres zones sont nommées «B», «C», «D», ... dans le sens des aiguilles d'une montre;
- la zone «plafond» est indiquée en clair.

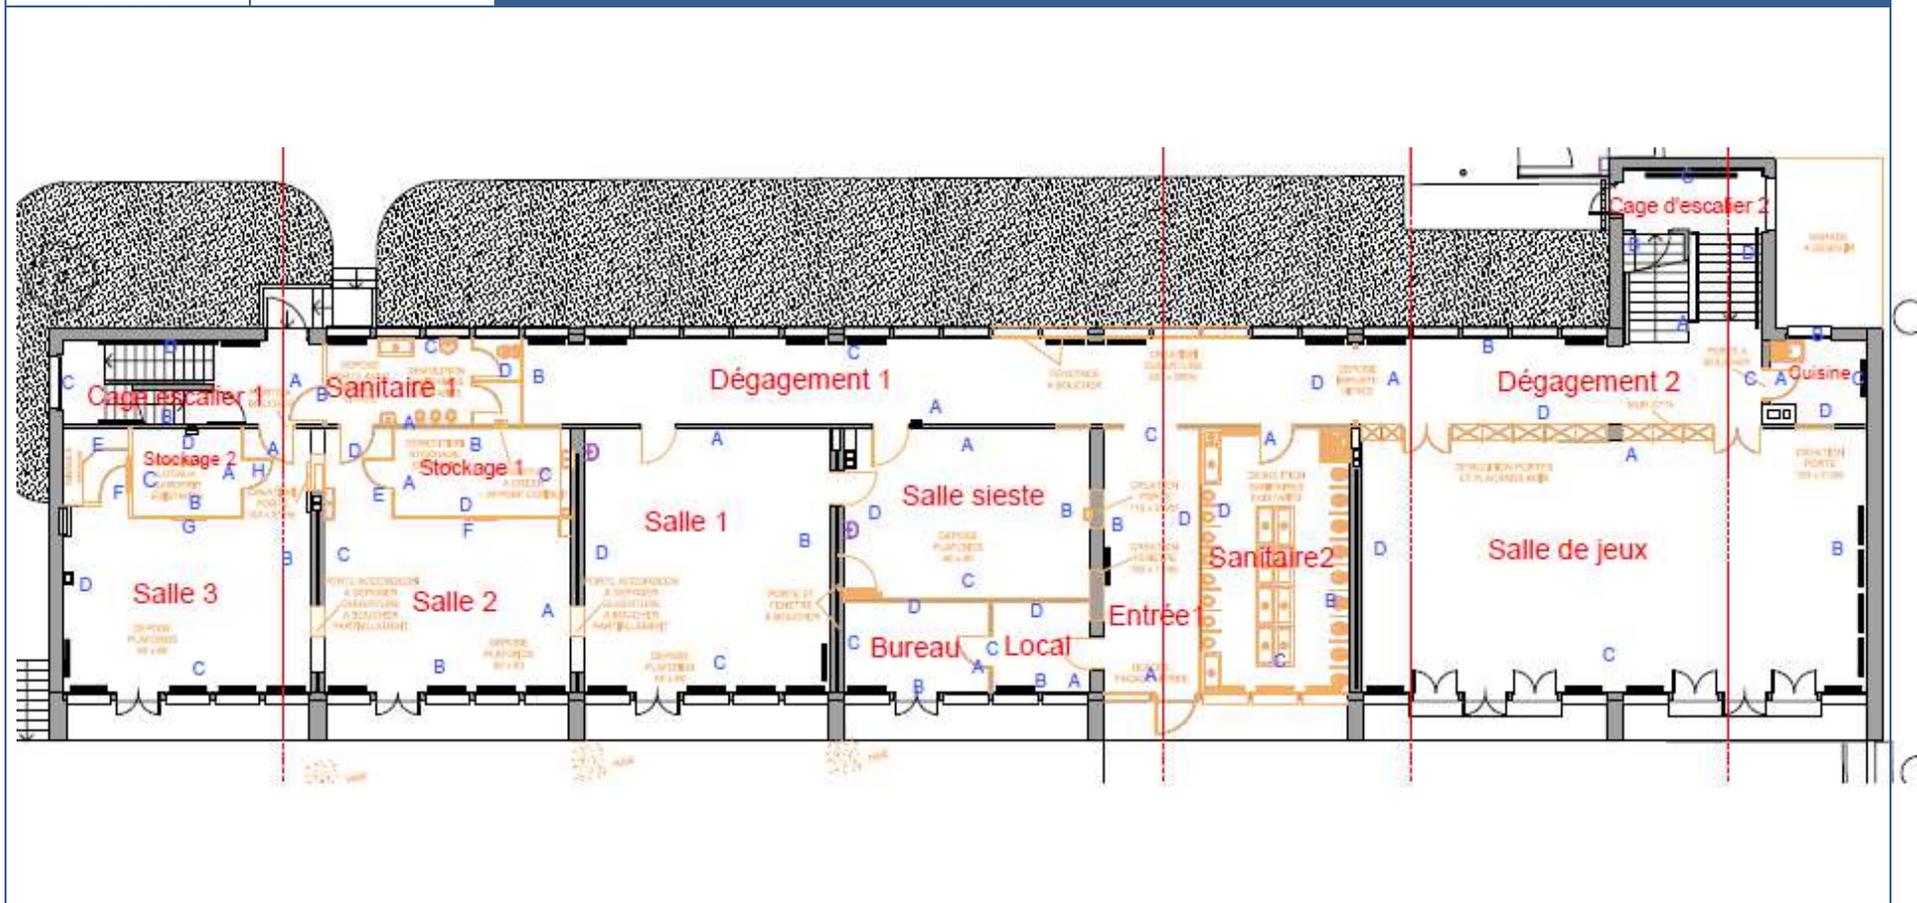
NIVEAU : RDC

**Le présent schéma de repérage est un schéma de circulation permettant de situer les mesures effectuées sur les Unités de Diagnostic.
Il est non coté et non contractuel.**

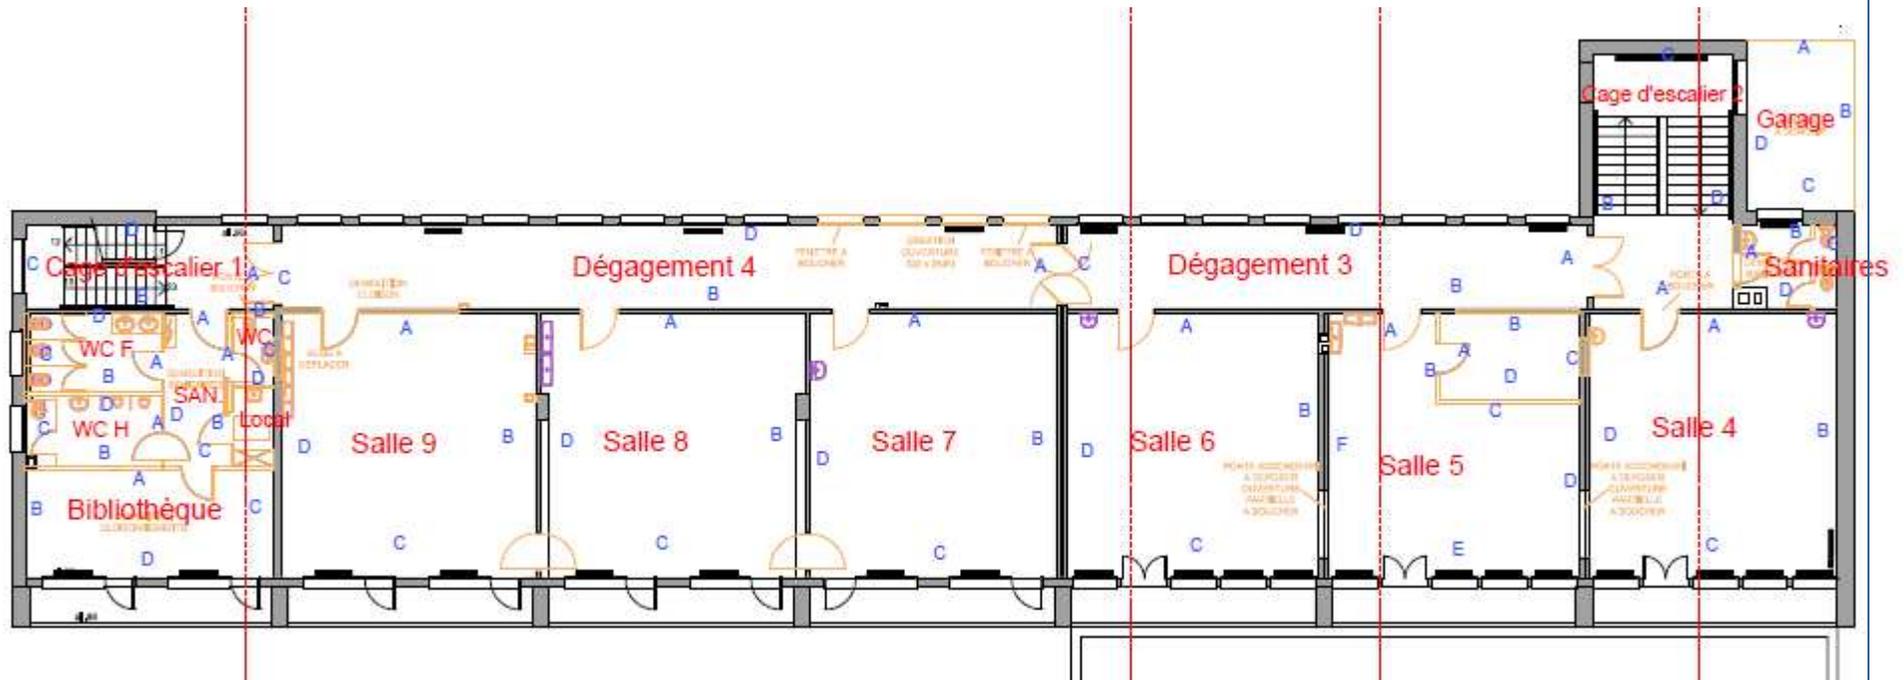
NIVEAU : 1^{ER}

**Le présent schéma de repérage est un schéma de circulation permettant de situer les mesures effectuées sur les Unités de Diagnostic.
Il est non coté et non contractuel.**

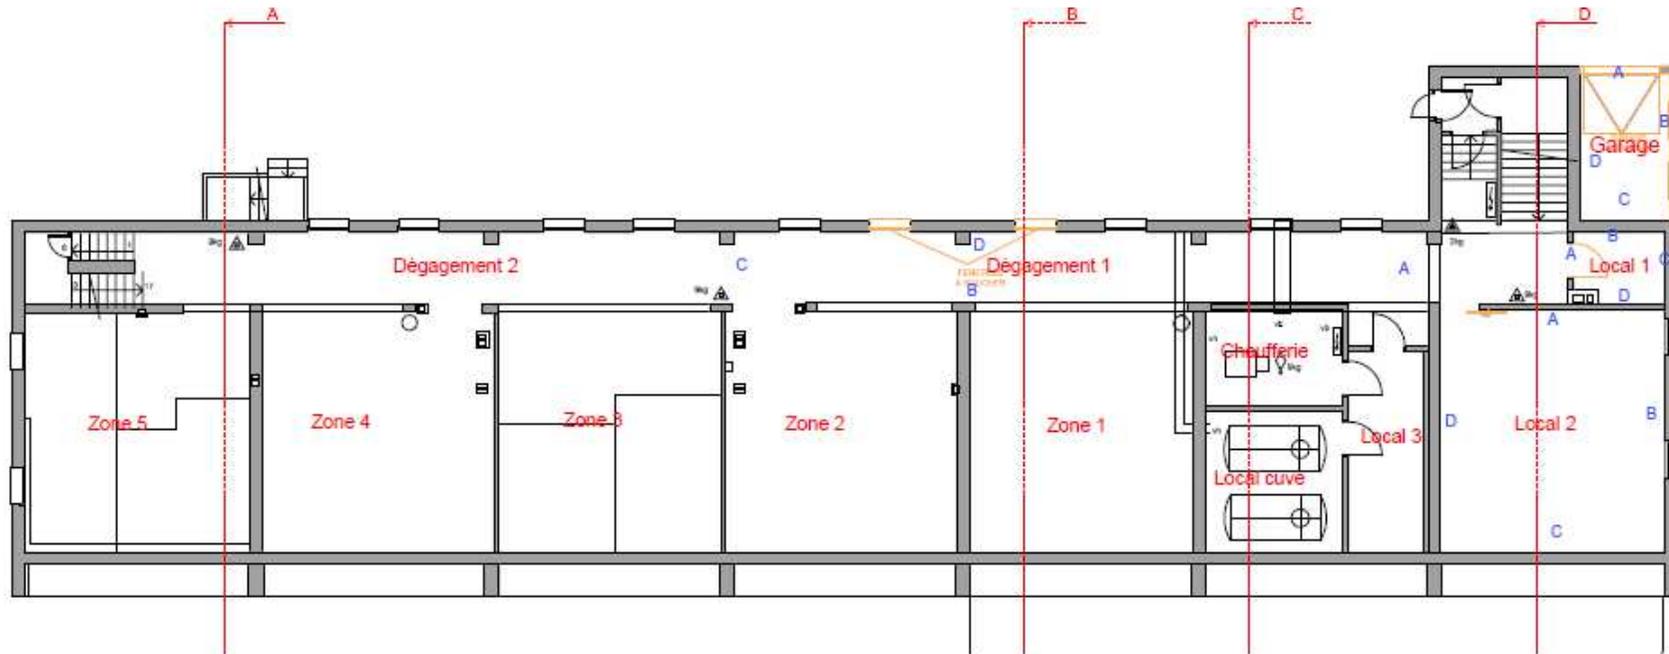
**NIVEAU : Sous-
sol**

**Le présent schéma de repérage est un schéma de circulation permettant de situer les mesures effectuées sur les Unités de Diagnostic.
Il est non coté et non contractuel.**

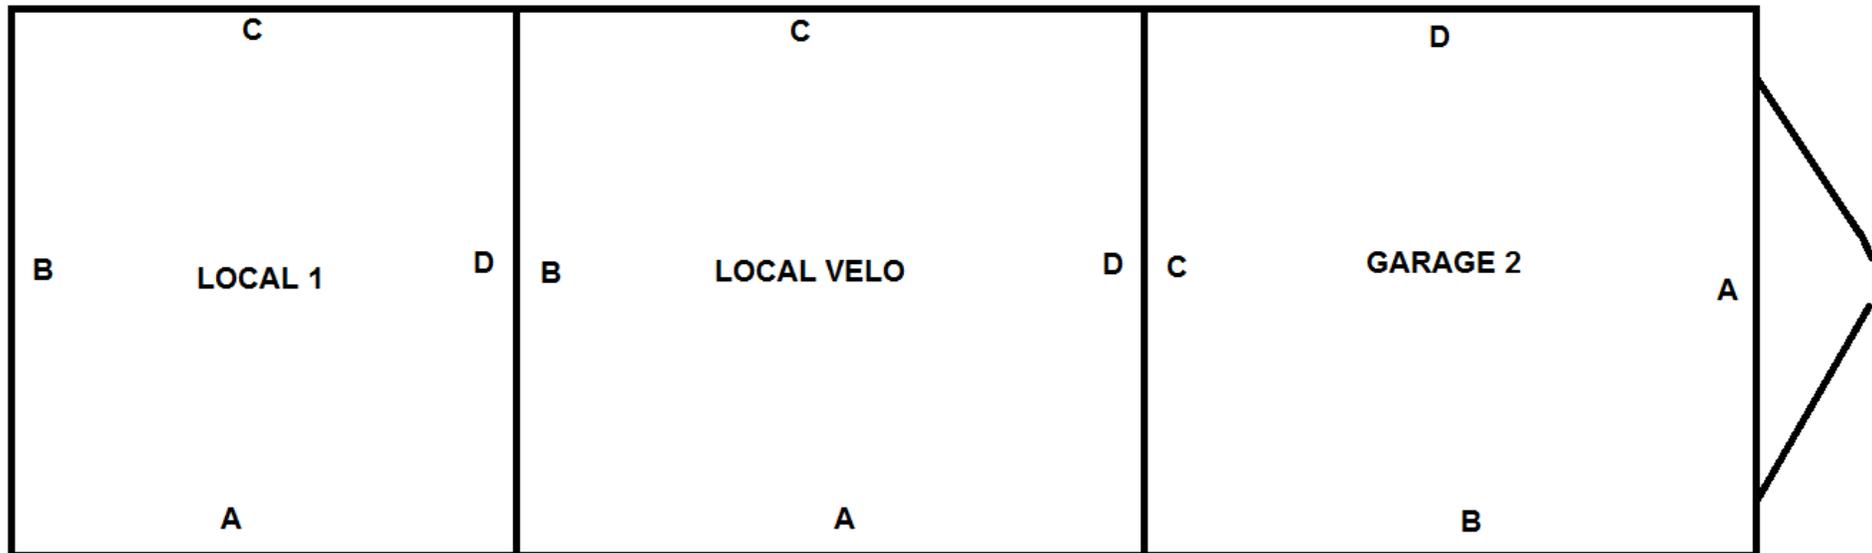
NIVEAU : RDC

**Le présent schéma de repérage est un schéma de circulation permettant de situer les mesures effectuées sur les Unités de Diagnostic.
Il est non coté et non contractuel.**
